362VF0212

362HF0212

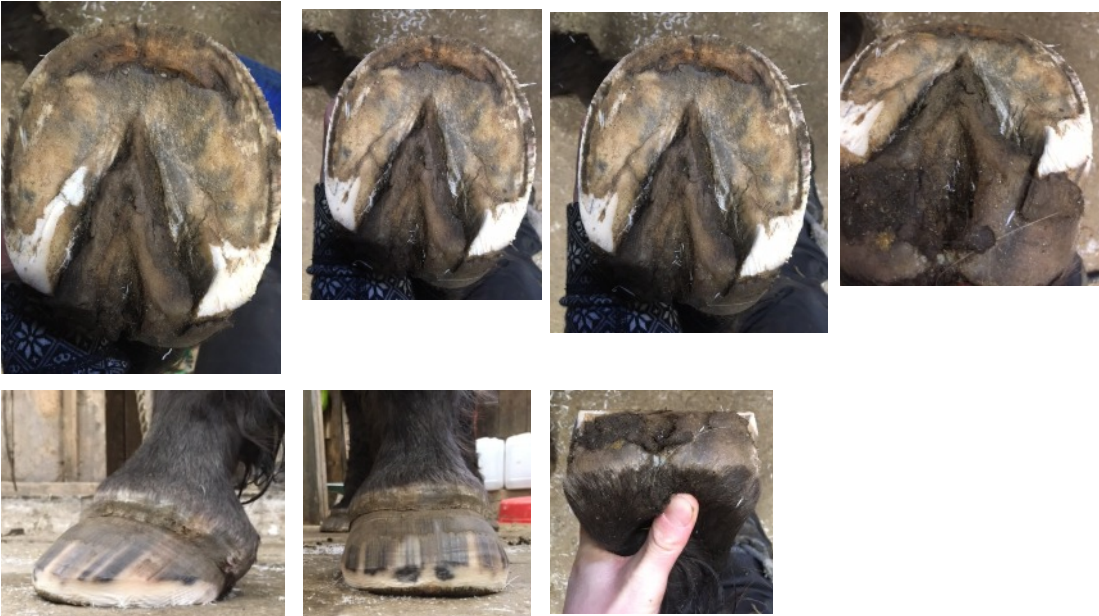
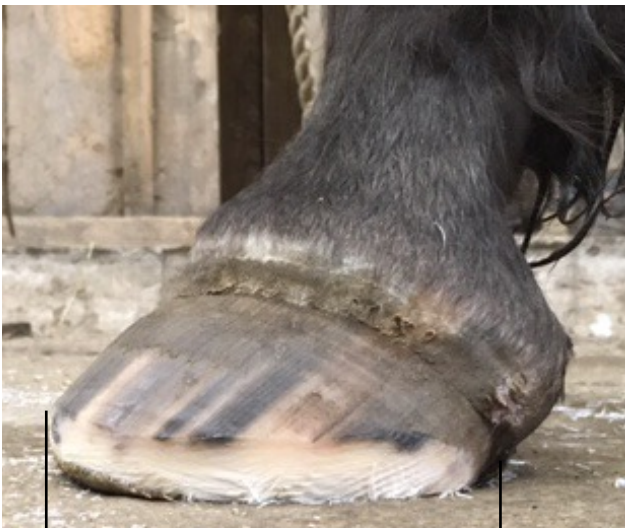
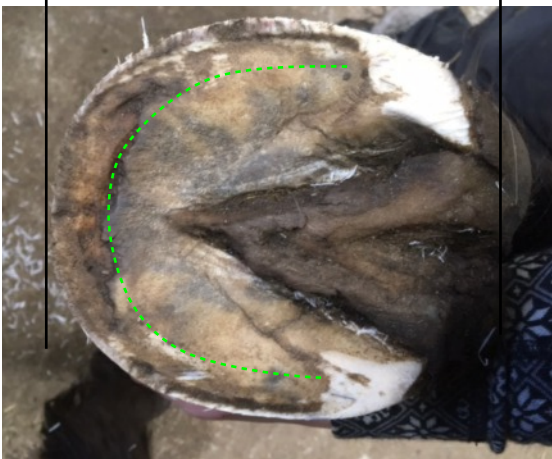
Anledningen till att man inte kan ta hänsyn till strålen när det gäller "extrem tåkortning" är att strålen sitter fast i sulan och sula har töjts framåt när tåväggen bröts framåt/uppåt på grund av marktryck mot den pga laminitis lösa hovväggen. Den del av den töjda strålspetsen som är för lång kommer att lösas upp och vittra bort.

Lamellranden är så stark att den tål att dra/töja sulan framåt och utåt när hovväggen trycks ur läge. Sulan brister ofta innan lamellranden gör det men till slut brister även lamellranden och blir uttöjd. Det är precis detta vi ser på denna hov. Sulan töjdes tills den blev för tunn och brast vilket gav den markering som visar hur långt du måste verka hoven.

Verkning och avfasning skulle ha varit utmärkta om det hade handlat om en betydligt mindre deformerad hov, men i detta fall krävs betydligt kraftigare tag.

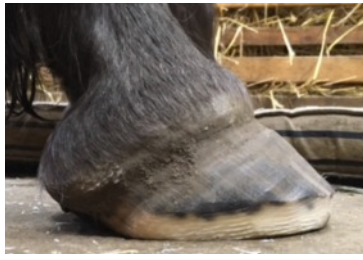
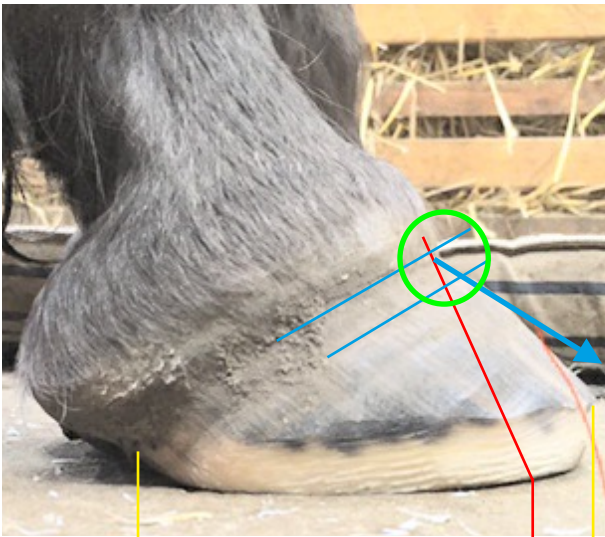
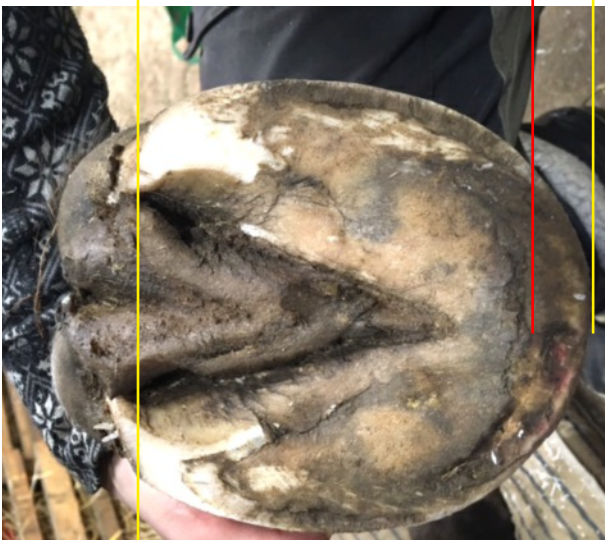
“Healing angle” översta delen av hovväggen direkt nedanför kronranden (rött streck i grön cirkel) visar den riktning som hovväggen har vuxit i under de senaste veckorna eftersom tån har varit för lång. På kraftigt deformerade hovar, som denna, pekar healing angle alltid för mycket framåt i förhållande till den naturliga tåvinkeln. När healing angle har vuxit ner till 1/3 av hovväggen kommer en ny brantare healing angle och när den har vuxit ner till ungefär 1/3 kommer sannolikt en tredje healing angle som är ännu brantare (om du inte nu verkar till den av mig rekommenderade linjen inne i sulan för då kan den andra healing angle vara den korrekta).

Om du drar ut healing angle ända ner till marken och tittar på undersidan av hoven så ser du vart tåväggen siktar just nu. Tån kommer inte att vara längre än så (troligen kortare) när hoven är färdig rehabiliterad.

De två blå linjerna visar hur hovväggen har vuxit sedan fångatacken och den blå pilen visar vilken vinkel tån skulle ha fått med traditionell behandling, utan “extrem tåkortning” och sänkta trakter. Det hade då blivit en riktigt ful “kronisk fånghov”.

Observera att den röda linjen på den övre bilden inte visar den framtida tåvinkeln eftersom trakterna kommer att sänkas mer.

Jag rekommenderar att hovarna ställs i fotbad i “silvervatten” nu för att motverka den strålröta som vanligen slår till när rehabiliteringen har kommit igång på riktigt.

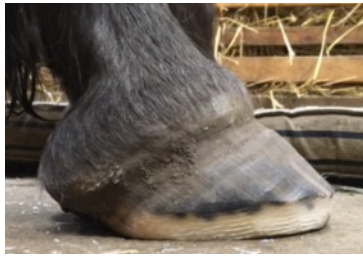
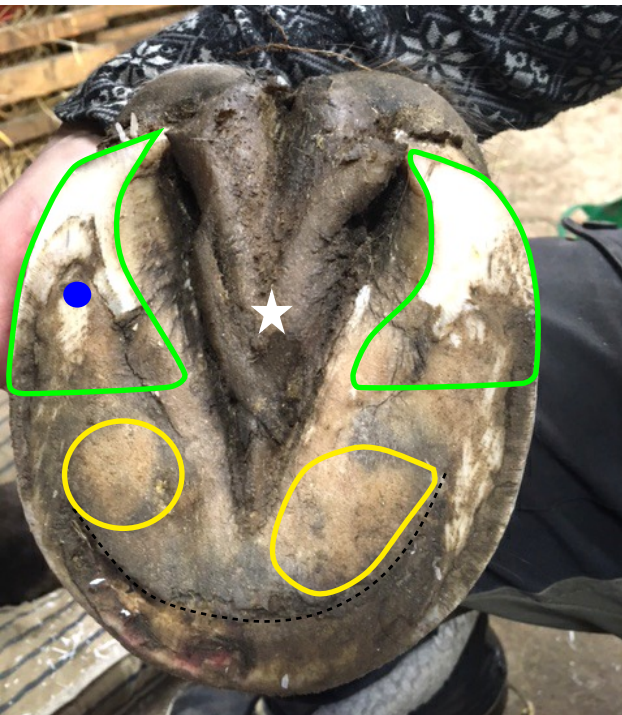
362HF0212

Jag tycker att det ser ut som att trakten på bildens vänstra sida är för hög. Sätt en tusch-punkt vid min blå fläck (på sulan i botten av "lamellrands-Vet") på båda sidorna och raspa ner trakterna till dina tusch-fläckar är borta. Det ska bli plana ytor av hela de grönmarkerade områdena. Du får inte låta denna nya vinkel fortsätta framåt ur de grönmarkerade ytorna. Om det blir en vinkel där det gröna slutar så är det helt okej då detta bara hjälper till att avlasta hovens främre del.

Jag tror att de gulmarkerade områdena är valkar (förhårdnad sulan) som hoven skapar där de behövs. Nu behövs de inte längre eftersom trakterna har sänkts men det är lite farligt att verka bort valkar eftersom det då är lätt att skära ner i sulan. Bättre är att skapa med hovkniver eller sandpappra ytan av valken få att fukten har

Den vita stjärnan visar hovens belastningsmässiga tyngdpunkt (mer om placeringen kommer i kapitlet om hovbalans). Denna punkt ska vara mitt i "hovavtrycket" för att hoven ska vara i balans. Som du ser räcker den rekommenderade tåkortningen inte för att själv få hoven i balans så för detta krävs även både ytterligare sänkta trakter och mer tid.
