362VF0308

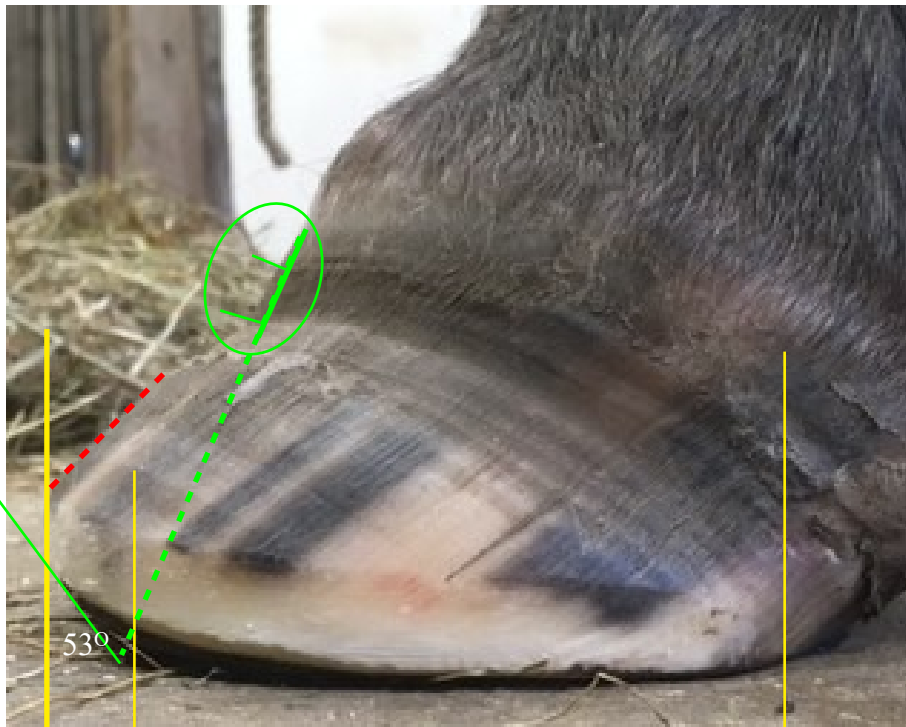
Grönprickat streck visar "healing angle" och rödprickat streck visar gamla tåvinkeln. Skillnaden mellan dessa 2 visar i princip nästan "hovbensrotationen".

När healing angle har vuxit ner till marken så är "hovbensrotationen" borta.

Nu är det så att när skillnaden är så här stor kan vi vänta oss en eller kanske till och med två nya "healing angel" som dyker upp när den föregående har nått ner till halva hovhöjden.

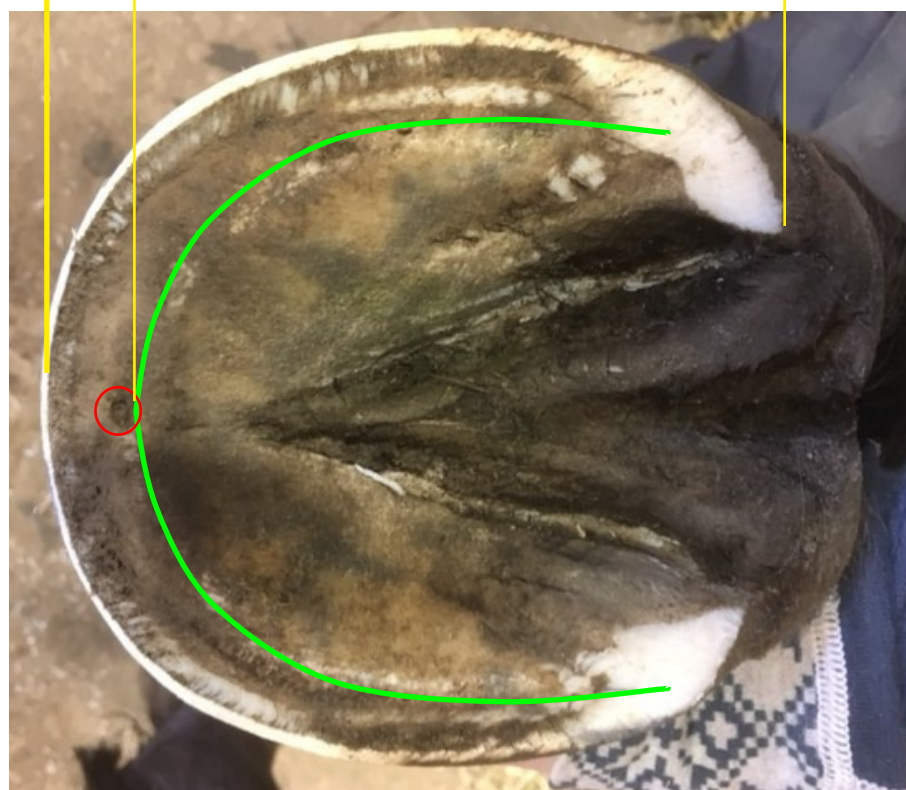
Som du ser är "avfasningen" gjord i 53° vinkel snudd på ända in till gröna verkningslinjen.

Helt perfekt! Mycket bra gjort.

Inom den röda cirkeln finns en "tåskada". Enda sättet att bli av med sådana är att fasa bort den framifrån. Det går alltid att fasa bort sådan här skador, men du ska inte gå längre in än att skadan precis försvinner.

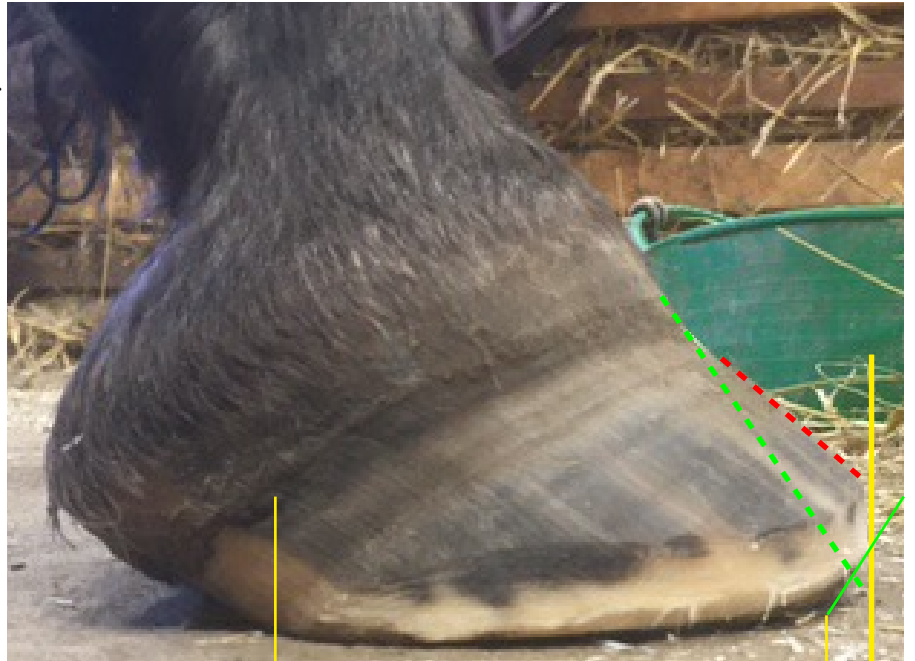
362HF0308

Grönprickat streck visar "healing angle" och rödprickat streck visar gamla tåvinkeln. Skillnaden mellan dessa 2 visar i princip nästan "hovbensrotationen". När healing angle har vuxit ner till marken så är "hovbensrotationen" borta.

Inom de två bakre blå markeringarna är det valkar som lurar dig att inte ta ner trakterna ända i botten. Försök att se om det inte finns död/exfolierad vävnad mellan valken och sulan. Börja i någon kant där du ser smuts vid kanten av valken och försök sedan att följa den exfolierade vävnaden så att du blir av med valken. Man ska aldrig försöka verka bort valkar uppifrån för då hinner man inte se att man passerar den tunna exfolierade vävnaden och verkar ner i sulan.

Bägge traktstöden har spruckit av och sprickorna slutar nere vid strålen där de vita pilarna pekar. Detta är naturligt och sker när hovformen har förbättrats och hoven börja bli naturligt flexibel. Den del av traktstöden som är markerade med vitprickad linje ska verka bort och det som ser ut som en fortsättning av traktstöden som fortsätter framåt från sprickorna ska också verkas bort, så att det blir slätt med sulan.

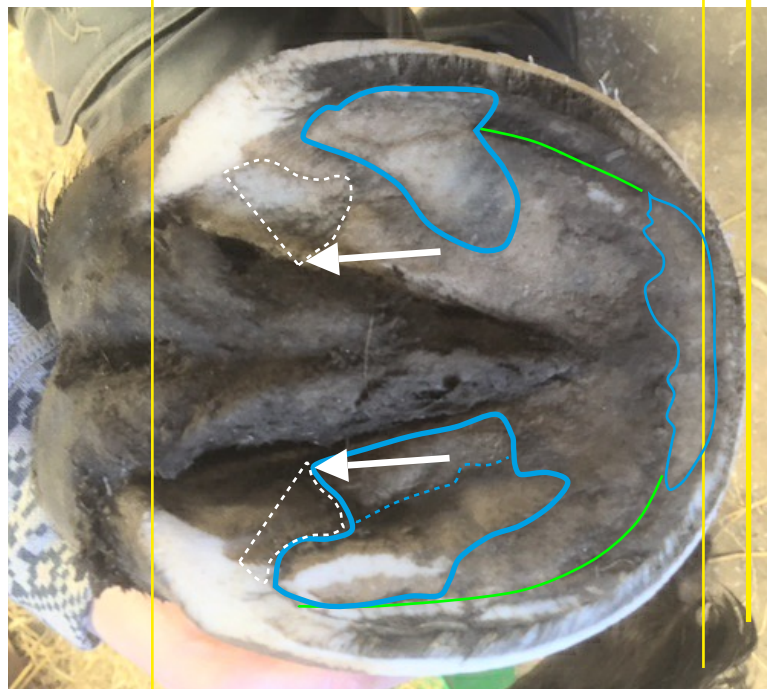
Att de raka delarna av de vitprickade markeringarna går så brant nedåt säger mig att trakterna fortfarande är för höga. När trakten har sänkts kommer vita pilarna fortfarande peka på samma ställen men den raka delen av prickningen kommer inte att vara lika brant.

De gröna strecken visar tydliga verkningssrekommendationer men den främre blå markeringen ringar in vävnad som antingen är töjd sula eller gammal "dubbelsula". Vi behöver bli av med denna för att se exakt var de gröna linjerna ska mötas framme i tårna.
